Réhabilitation du pont du Pouchet sur la
commune de Beaumont sur Lèze
Réunion publique du 28 juin 20022

PRESENTATION DU PONT EXISTANT

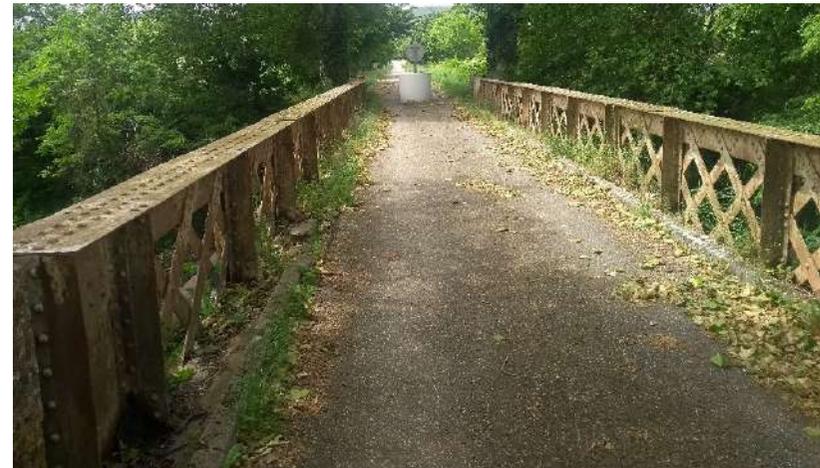
Pont du Pouchet :

- Construction vraisemblablement début du siècle,
- Tablier poutres treillis métallique de 16,80m de portée (construction St Eloi Toulouse),
- Chaussée en voutains de 3,48m de largeur,
- Culées en maçonnerie à mur de front.

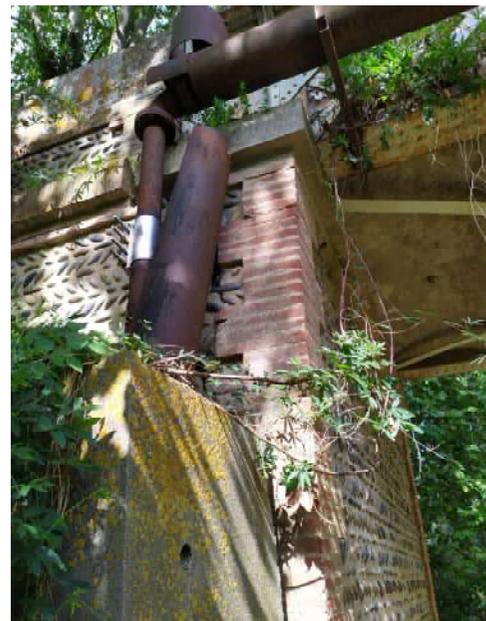
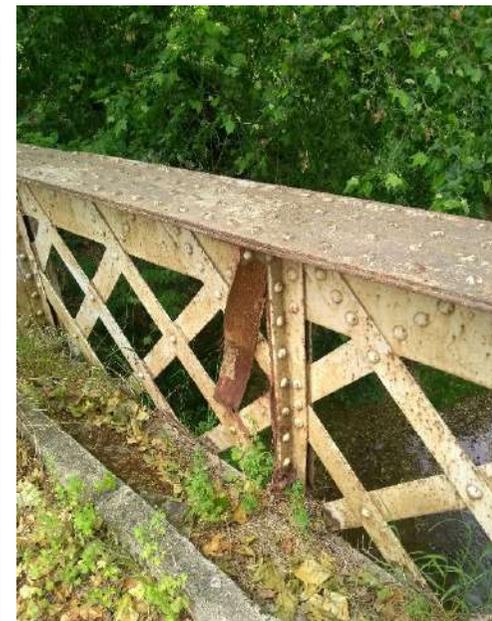
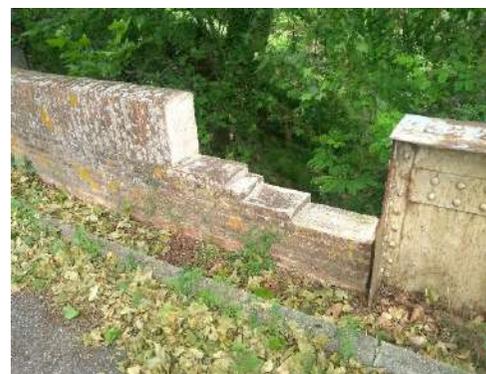
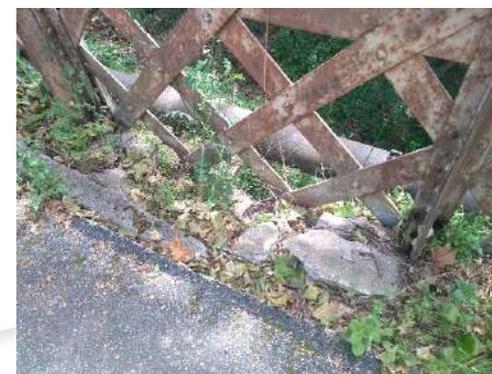
Etat préoccupant :

- Classé 3US selon la dernière inspection détaillée de 2018 réalisée par VERITAS,
- Désordres importants sur la charpente métallique,
- Désordres importants sur les voutains de la chaussée,
- Fractures évolutives de la culée rive gauche.

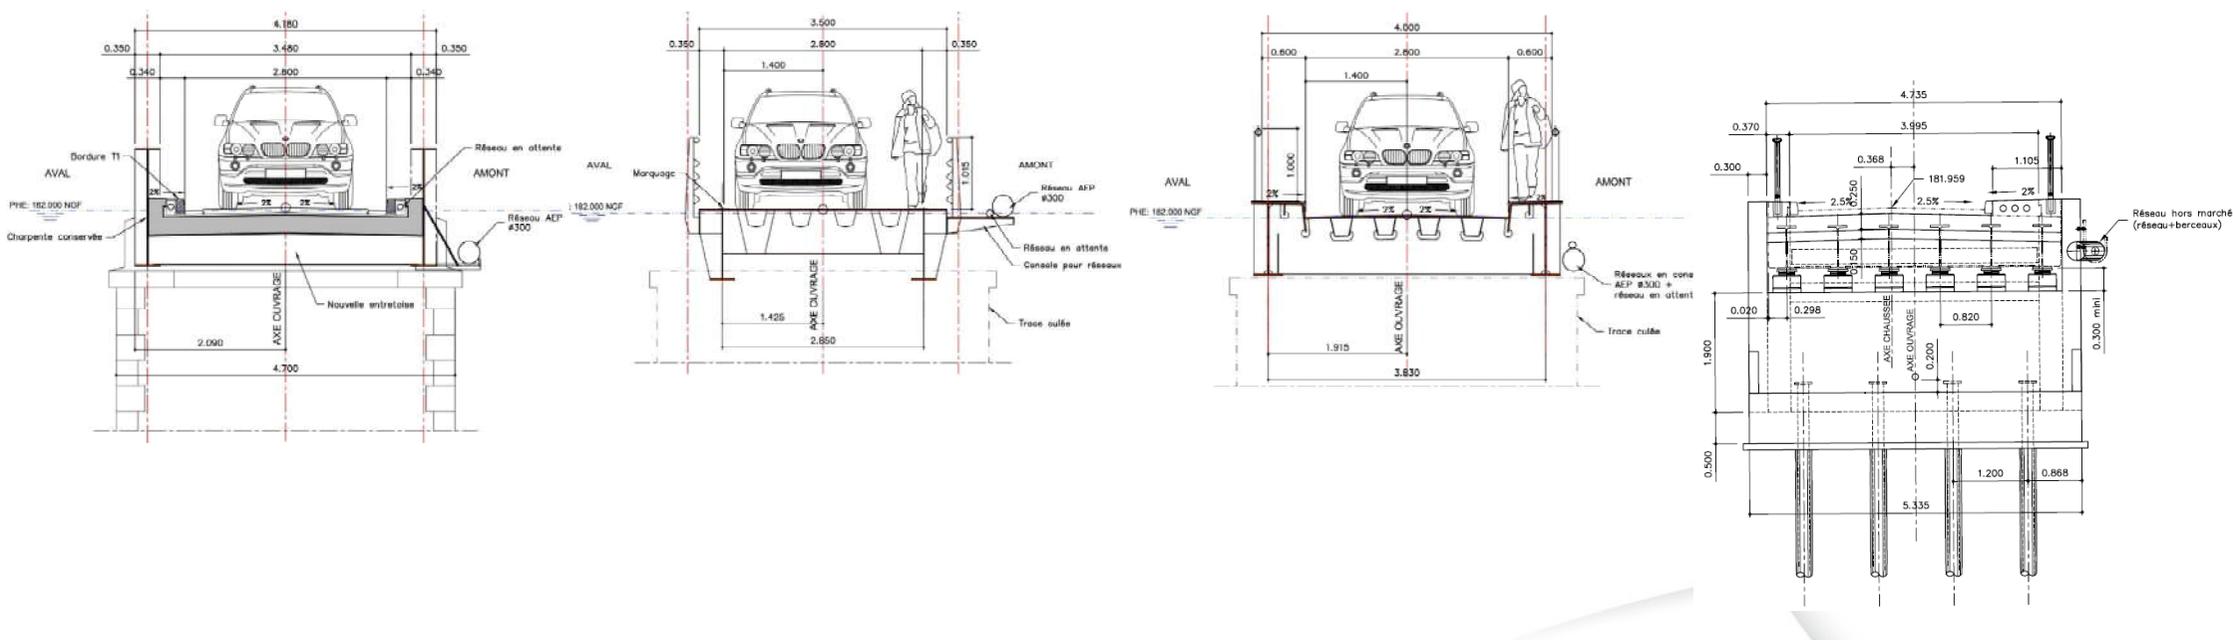
Etudes d'avant projet menées fin 2021 portant sur 4 solutions :

- Réparation de l'ouvrage existant,
- Pont de secours,
- Pont à poutres latérales et dalle orthotrope sur culées existantes,
- Pont neuf.

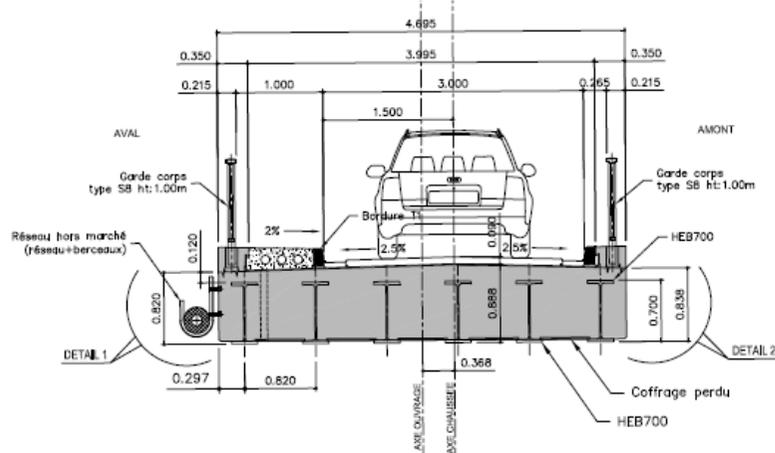
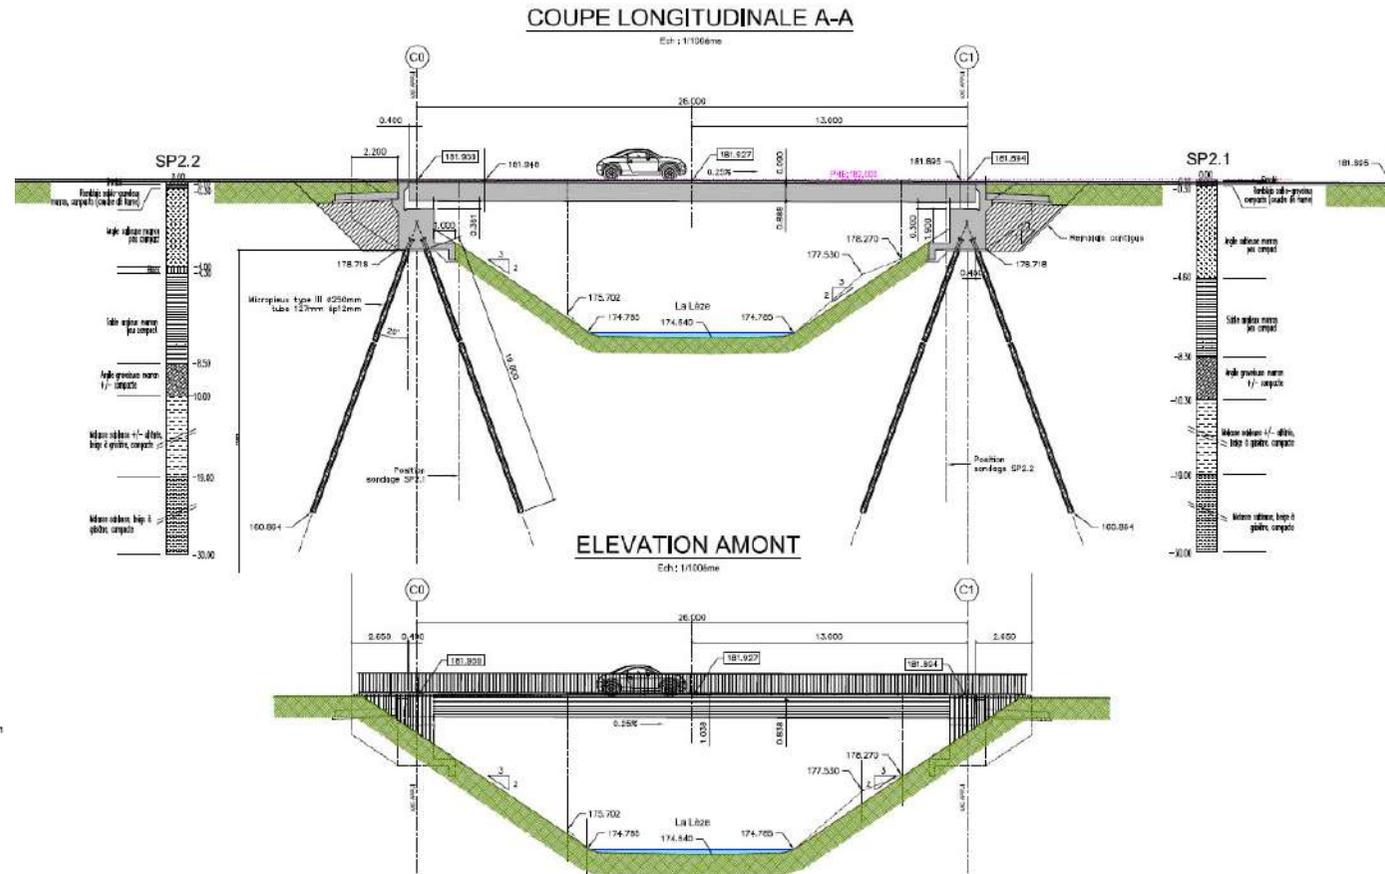
Solution retenue à l'issue des études d'avant projet :

- Pont neuf,
- Durée de vie de 100 ans,
- Profil en travers plus confortable avec un trottoir de 1,00m,
- Sécurisation de l'opération vis-à-vis du risque géotechnique lié à la conservation des culées existantes,
- Cout prévisionnel des travaux 637 000€ H.T.
